PRÜF
BERICHT
HALTBARKEIT

Prüfbericht / Haltbarkeit

lt. EN 14428:2015+A1:2018 (D) Punkt 4.4.5

Duschtürband-Serie ECONOMY

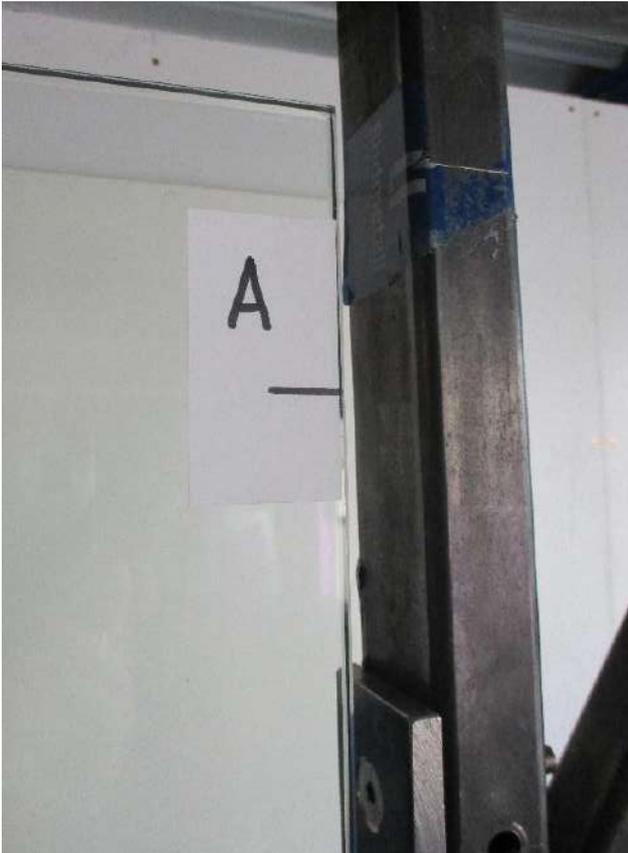
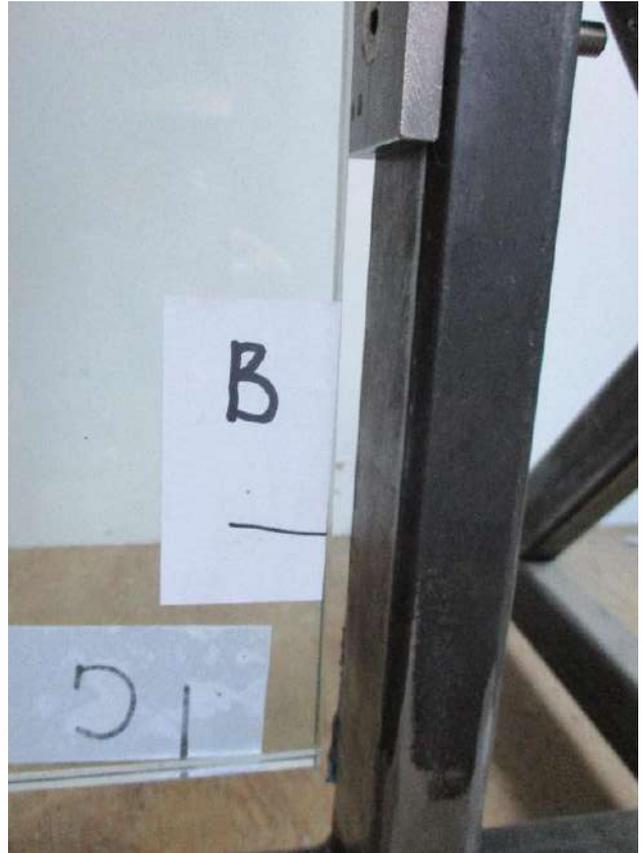
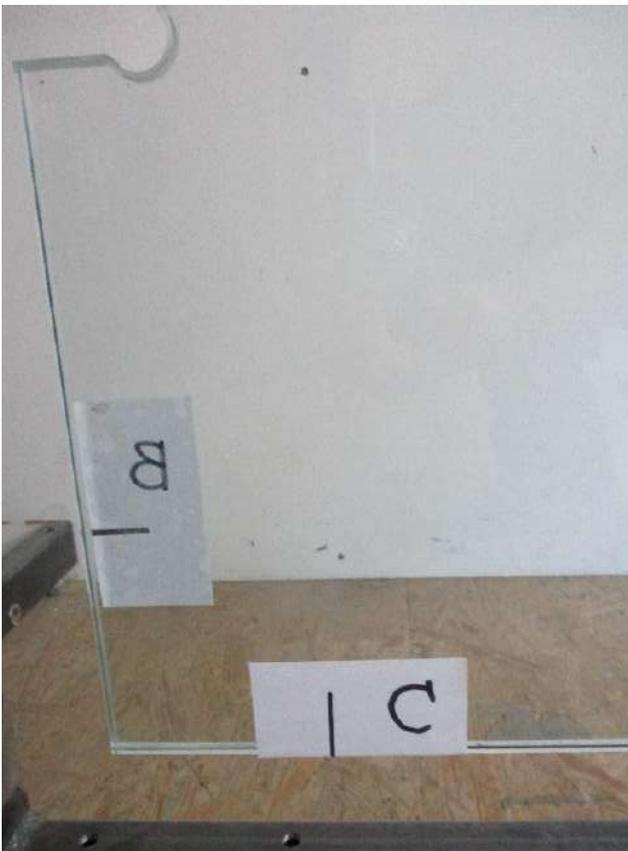
Verschleißerscheinungen nach dem Test / 100.000 Zyklen (öffnen / schließen).

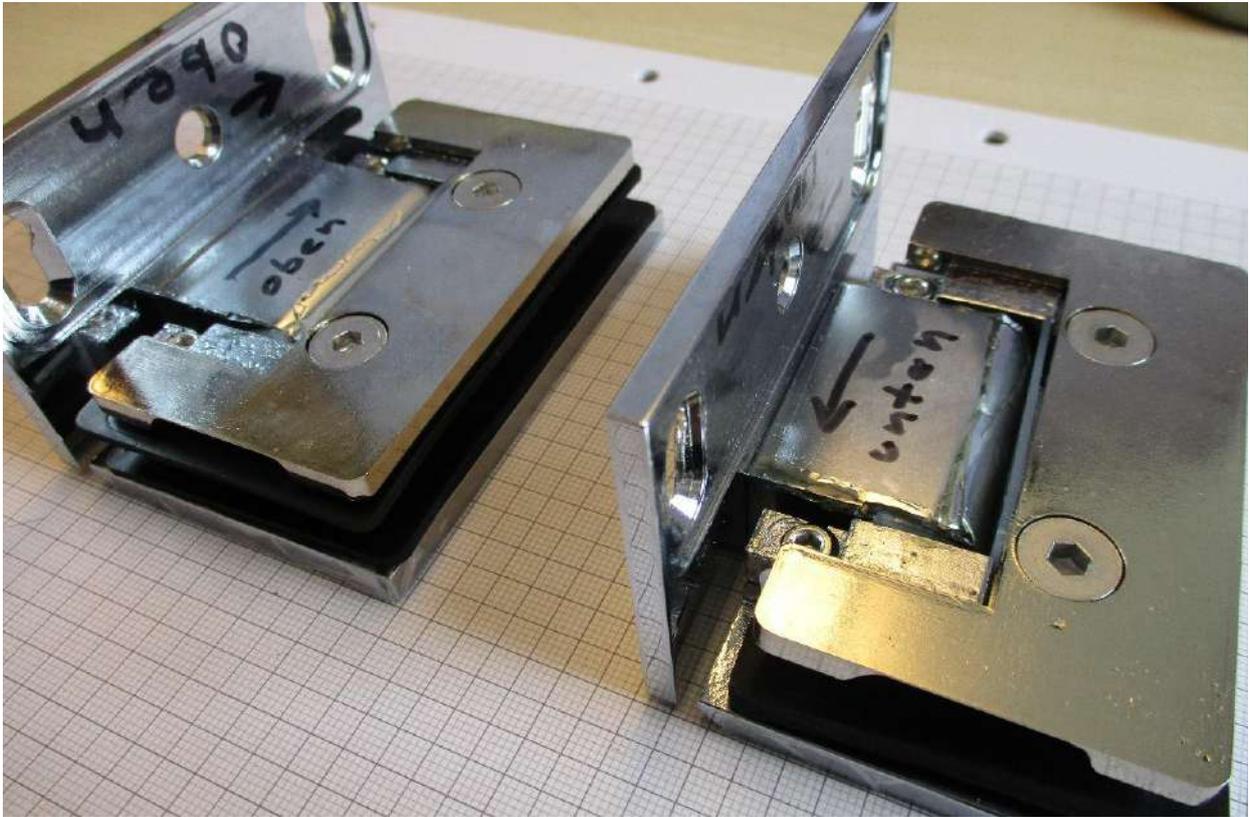
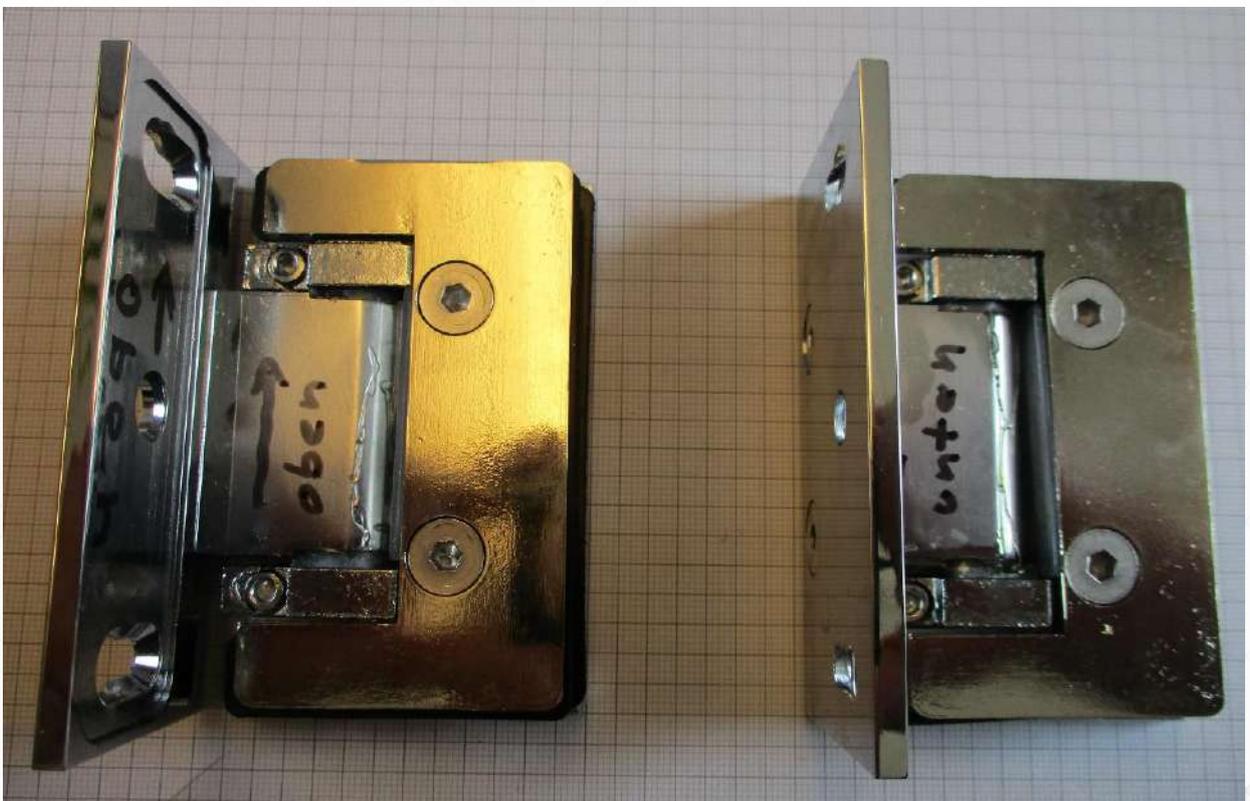
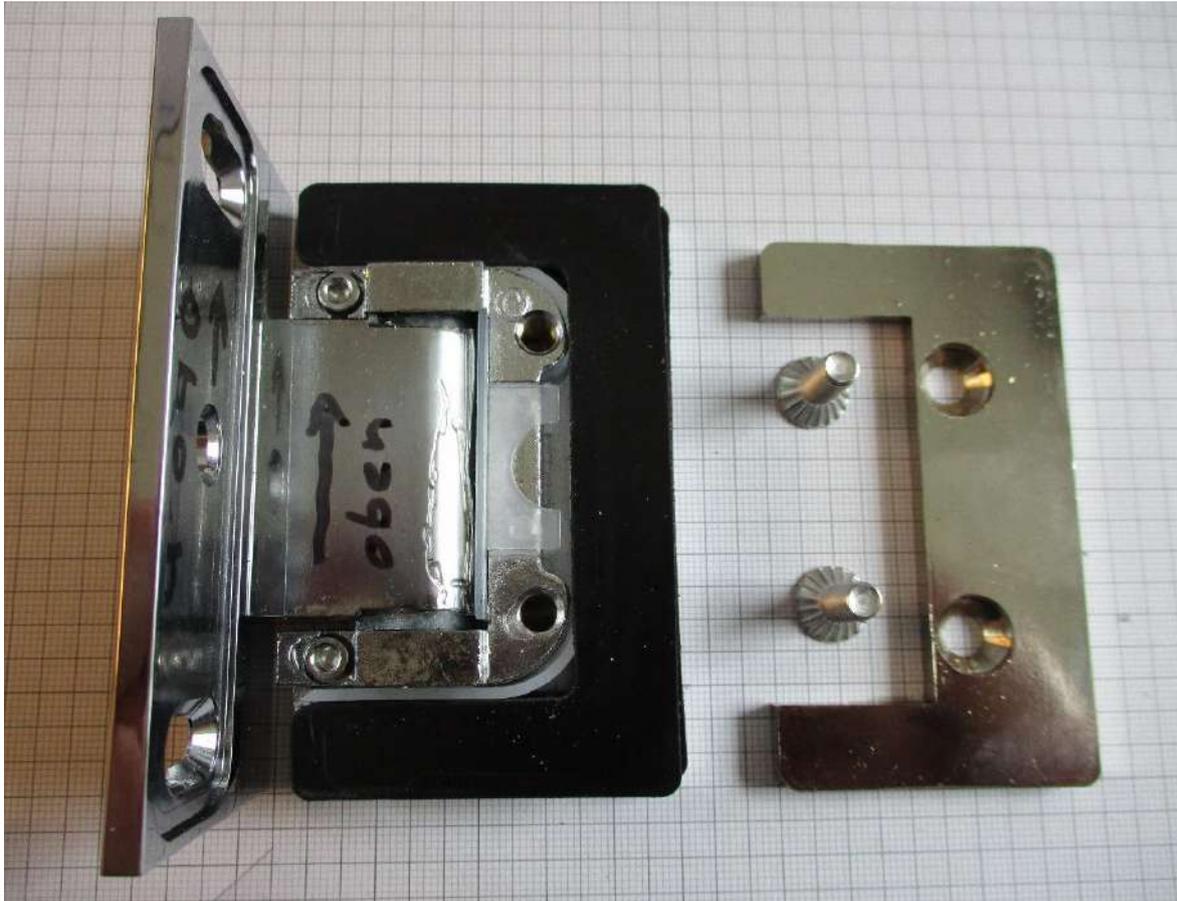
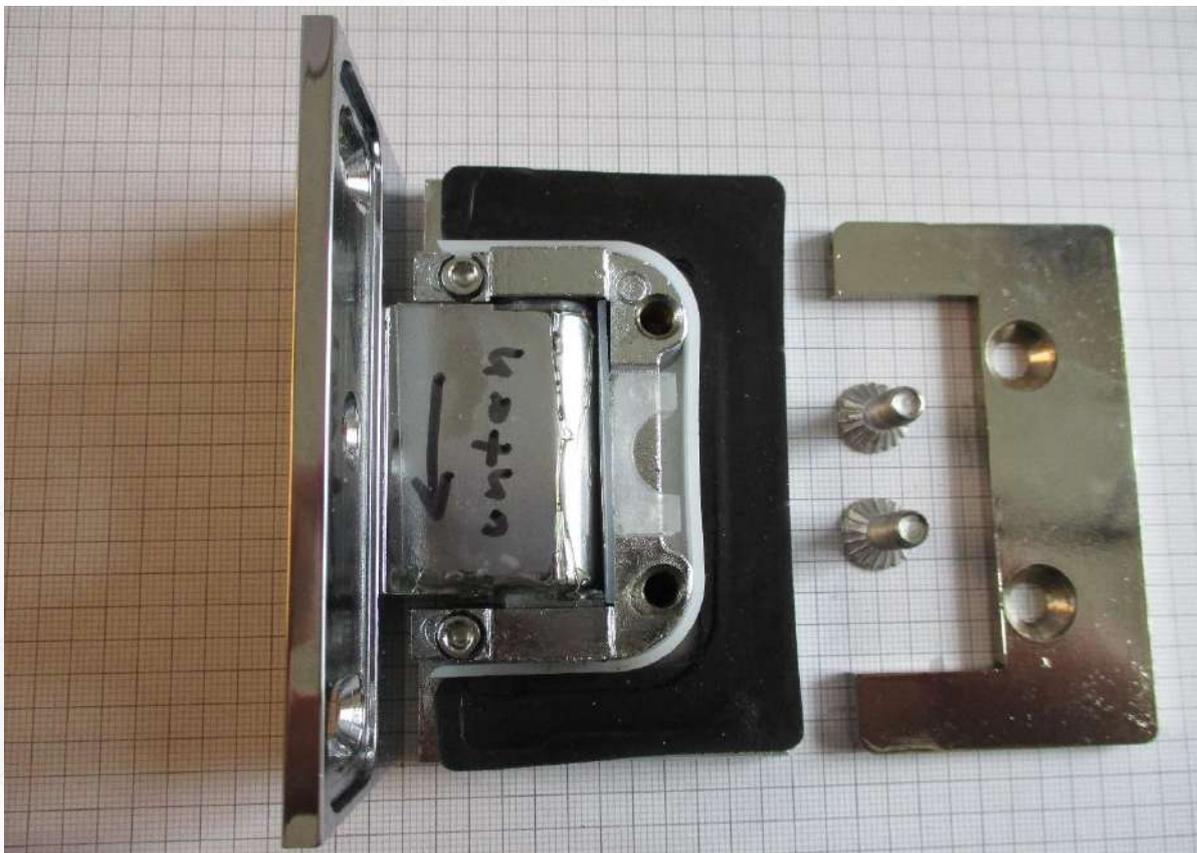
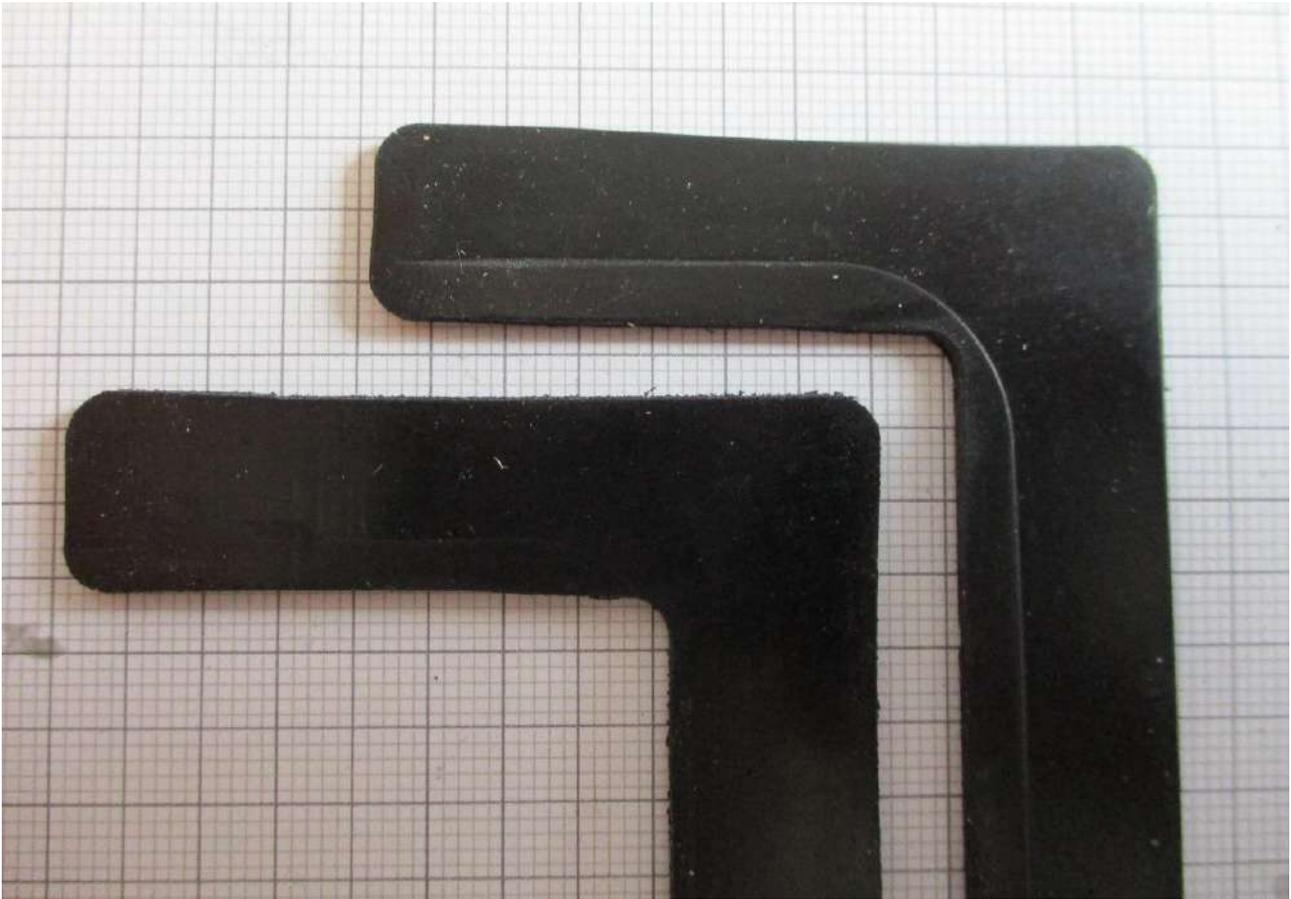
Zwischenlagen im Vergleich (verbaut – unverbaut).
Druckstellen nach dem Test 100.000 Zyklen (öffnen / schließen) erkennbar.
Maßlich gibt es keine Abweichungen.
